# Lote 1 - Rota: Noroeste

Diagnóstico da Calçada	Qualidade do Serviço	
Endereço: Av. Abílio Machado, 439 Data do Registro: 11/11/2019 13:45:59 Num. Lote CTM: 130066100310	55	C

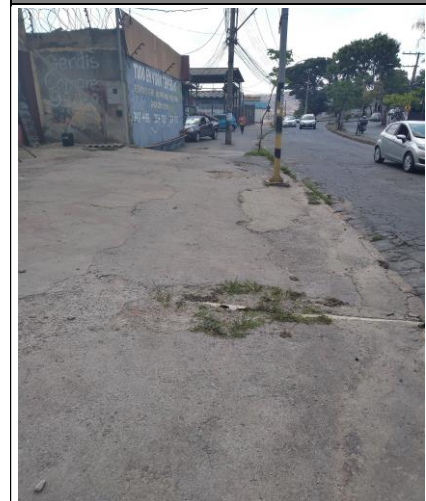
Foto Geral

ID	Itens Avaliados	Respostas	Nota
P_1	O Mobiliário urbano está dentro da faixa de serviço de 70 cm ?	Sim	-
P_2	Qual a largura livre do Passeio ?	Acima de 1.50 m	10
P_3	Tipo de revestimento da calçada ?	Concreto	10
P_4	Existência de Buracos ?	Poucos	5
P_5	Condições Gerais do Piso e meio-fio da calçada ?	Péssimo	0
P_6	Presença de desníveis ?	Nenhum	10
P_7	Tem rebaixamento de calçada para Pedestre ?	Não	10
P_8	Possui piso tátil ao longo da Calçada ?	Não	-
P_9	A calçada Possui Rebaixamento de Veículos correto ?	Não	0
P_10	Existência de altura livre menor que 2,10 m ?	Não	-
P_11	O Passeio está no padrão da SMPU ?	Não	0
P_12	A testada possui prática de estacionamento sobre o passeio ?	Não	10
P_13	Existe algum dispositivo de Drenagem sobre a calçada ?	Não	0
P_14	Existe PED em frente a testada ?	Não	-
P_15	Existe FTP em frente a testada ?	Não	-
P_16	Classificação geral da calçada pelo pesquisador.	Ruim	0
