# Lote 1 - Rota: Noroeste

Diagnóstico da Calçada	Qualidade do Serviço	
Endereço: Av. Brigadeiro Eduardo Gomes, 787 Data do Registro: 26/11/2019 14:50:57 Num. Lote CTM: 130103000245	62	C

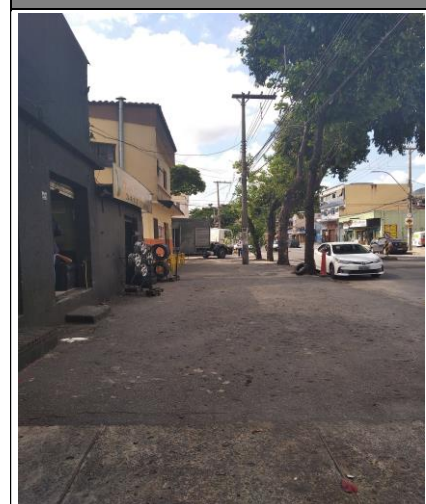
Foto Geral

ID	Itens Avaliados	Respostas	Nota
P_1	O Mobiliário urbano está dentro da faixa de serviço de 70 cm ?	Sim	-
P_2	Qual a largura livre do Passeio ?	Acima de 1.50 m	10
P_3	Tipo de revestimento da calçada ?	Concreto	10
P_4	Existência de Buracos ?	Poucos	5
P_5	Condições Gerais do Piso e meio-fio da calçada ?	Regular	5
P_6	Presença de desníveis ?	Nenhum	10
P_7	Tem rebaixamento de calçada para Pedestre ?	Sim	7
P_8	Possui piso tátil ao longo da Calçada ?	Não	-
P_9	A calçada Possui Rebaixamento de Veículos correto ?	Não	0
P_10	Existência de altura livre menor que 2,10 m ?	Não	-
P_11	O Passeio está no padrão da SMPU ?	Não	0
P_12	A testada possui prática de estacionamento sobre o passeio ?	Não	10
P_13	Existe algum dispositivo de Drenagem sobre a calçada ?	Não	0
P_14	Existe PED em frente a testada ?	Não	-
P_15	Existe FTP em frente a testada ?	Sim	-
P_16	Classificação geral da calçada pelo pesquisador.	Regular	5

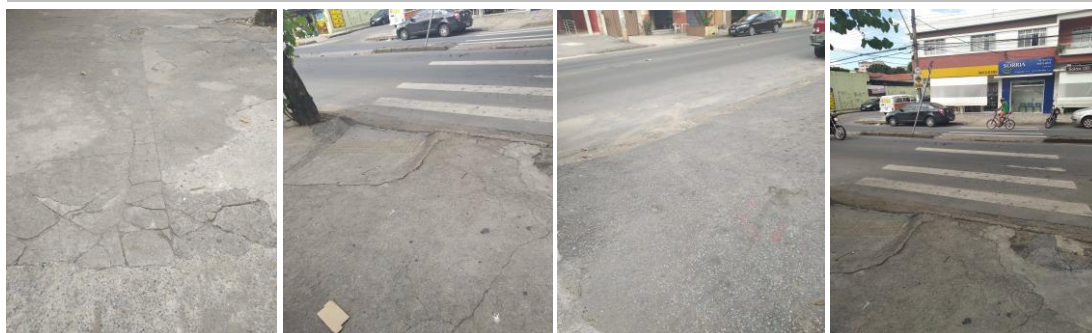
## Fotos Complementares - Detalhes do Passeio

ID	Itens Avaliados	Respostas	Nota
P_7_1	Qual tipo do Rebaixo ?	Rebaixo Tipo 1 (trapézio)	0
P_7_1_1	Se for do Tipo 1, Passeio possui largura livre de 1,2 m ?	Sim	0
P_7_1_2	Se for do Tipo 1, O rebaixo tem abas conforme a norma ?	Não	-1
P_7_2	A rampa do rebaixo tem Inclinação da norma (8,33%) ?	Sim	0
P_7_3	O rebaixo possui piso tátil ?	Tem só piso de alerta	-1
P_7_3_1	O piso tátil de alerta e direcional do rebaixo está conforme a norma ?	Não	-1
P_8_1	O piso tátil está no eixo da faixa livre ?	0	0
P_8_2	Se tem uma leve mudança de direção está conforme a norma ?	0	0
P_8_3	Se tem mudança de direção de 90º ou maior está conforme a norma ?	0	0
P_8_4	Se tem mudança de direção de três faixas direcionais está conforme a norma ?	0	0
P_8_5	Se tem mudança de direção de quatro faixas direcionais está conforme a norma?	0	0
P_8_6	Tem piso tátil em pontos de ônibus conforme a norma?	0	0
P_8_7	O piso tátil tem conexão com os lotes vizinhos?	0	0
