# Lote 4 - Rota: Contorno

| Diagnóstico da Calçada | Qualidade do Serviço | |
| Endereço: Av.Contorno, s/nº | 49 | D |
| Data do Registro: 29/10/2019 11:56:57 | | |

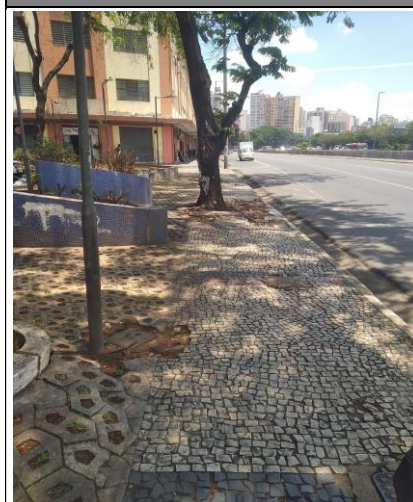
## Foto Geral

| ID | Itens Avaliados | Respostas | Nota |
|---|---|---|---|
| P_4 | Existência de Buracos ? | Poucos | 5 |
| P_5 | Condições Gerais do Piso e meio-fio da calçada ? | Regular | 5 |
| P_7 | Tem rebaixamento de calçada para Pedestre ? | Não, mas deveria ter. | 0 |
| P_16 | Classificação geral da calçada pelo pesquisador. | Regular | 5 |
