# Lote 5 - Rota: Sul

**FRATAR**  
ENGENHARIA CONSULTIVA

| Diagnóstico da Calçada | Qualidade do Serviço | |
| Endereço: Av. João Pinheiro, 141 | 65 | C |

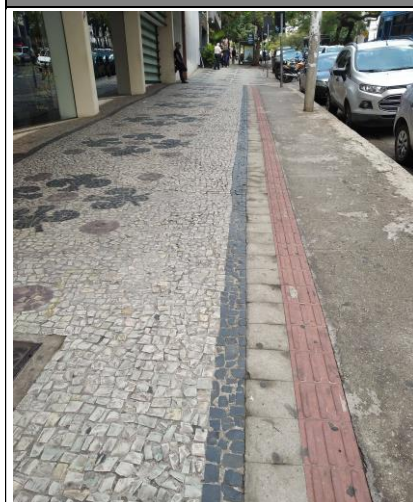
Foto Geral

| ID | Itens Avaliados | Respostas | Nota |
|---|---|---|---|
| P_5 | Condições Gerais do Piso e meio-fio da calçada ? | Regular | 5 |
| P_6 | Presença de desníveis ? | Leve | 10 |
| P_16 | Classificação geral da calçada pelo pesquisador. | Regular | 5 |

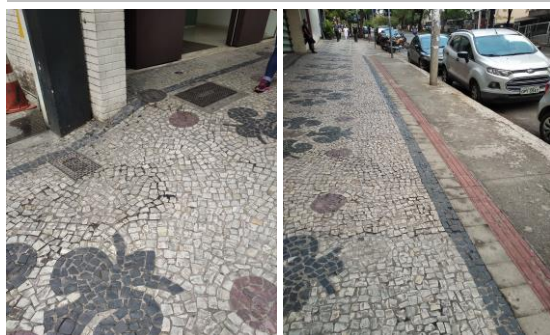
Fotos Complementares - Detalhes do Passeio

| ID | Itens Avaliados | Respostas | Nota |
|---|---|---|---|
| P_13_2 | só um dos vizinhos possui piso tátil | | 0 |
