# Lote 4 - Rota: Contorno

| Diagnóstico da Calçada | Qualidade do Serviço | |
| Endereço: Av.Contorno, 8897 | 35 | D |
| Data do Registro: 29/10/2019 14:37:53 | | |

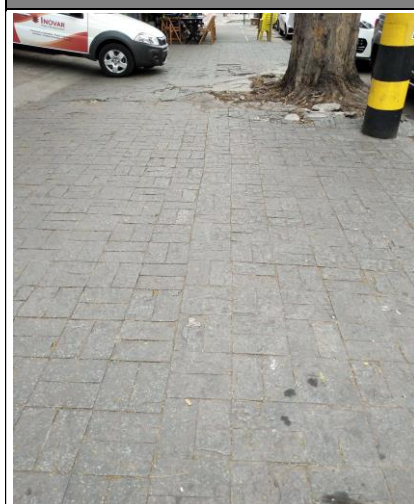
Foto Geral

| ID | Itens Avaliados | Respostas | Nota |
|---|---|---|---|
| P_5 | Condições Gerais do Piso e meio-fio da calçada ? | Péssimo | 0 |
| P_11 | O Passeio está no padrão da SMPU ? | Não | 0 |
| P_12 | A testada possui prática de estacionamento sobre o passeio ? | Sim | 0 |
| P_16 | Classificação geral da calçada pelo pesquisador. | Ruim | 0 |
