# Lote 4 - Rota: Raja Gabágia

**FRATAR**  
ENGENHARIA CONSULTIVA

| Diagnóstico da Calçada | Qualidade do Serviço | |
| Endereço: Rua Curitiba, 500 | 75 | B |

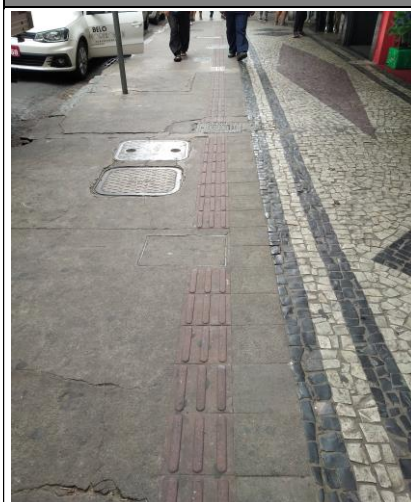
## Foto Geral

| ID | Itens Avaliados | Respostas | Nota |
|---|---|---|---|
| P_3 | Tipo de revestimento da calçada ? | Pedra Portuguesa | 8 |
| P_5 | Condições Gerais do Piso e meio-fio da calçada ? | Ótimo(a) | 10 |
| P_6 | Presença de desníveis ? | Leve | 10 |
| P_11 | O Passeio está no padrão da SMPU ? | Não | 0 |
| P_16 | Classificação geral da calçada pelo pesquisador. | Ótimo(a) | 10 |
