# Lote 4 - Rota: Raja Gabáglia

| Diagnóstico da Calçada | Qualidade do Serviço | |
| Endereço: Av. Raja Gabaglia, s/nº | 35 | D |
| Data do Registro: 11/11/2019 11:01:29 | | |

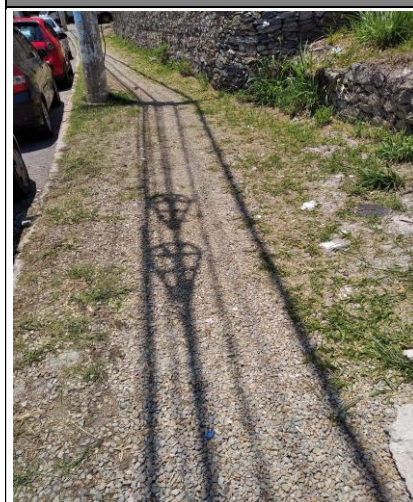
## Foto Geral

| ID | Itens Avaliados | Respostas | Nota |
|---|---|---|---|
| P_3 | Tipo de revestimento da calçada ? | Terra | -10 |
| P_5 | Condições Gerais do Piso e meio-fio da calçada ? | Péssimo | 0 |
| P_16 | Classificação geral da calçada pelo pesquisador. | Ruim | 0 |

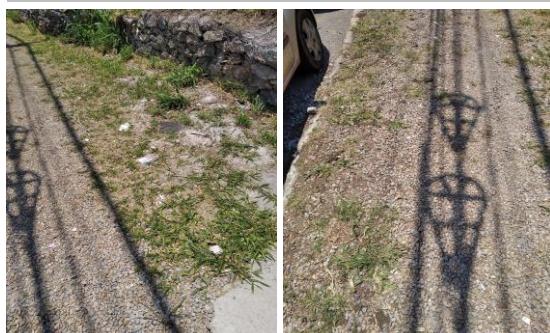
## Fotos Complementares - Detalhes do Passeio

| ID | Itens Avaliados | Respostas | Nota |
|---|---|---|---|
| P_4 | Existência de Buracos ? | Poucos | 5 |
