# Lote 4 - Rota: Raja Gabáglia

| Diagnóstico da Calçada | Qualidade do Serviço | |
| Endereço: Rua São Paulo, s/nº | 47 | D |

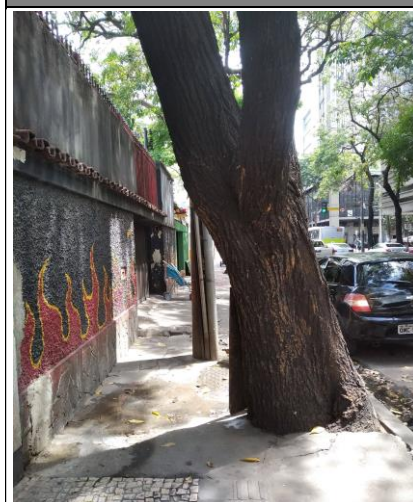
## Foto Geral

| ID | Itens Avaliados | Respostas | Nota |
|---|---|---|---|
| P_5 | Condições Gerais do Piso e meio-fio da calçada ? | Péssimo | 10 |
| P_6 | Presença de desníveis ? | Médio | 10 |
| P_16 | Classificação geral da calçada pelo pesquisador. | Ruim | 10 |
