# Lote 5 - Rota: Sul

**FRATAR**  
ENGENHARIA CONSULTIVA

| Diagnóstico da Calçada | Qualidade do Serviço | |
| Endereço: Av. Cristovão Colombo, 1061 | 68 | C |

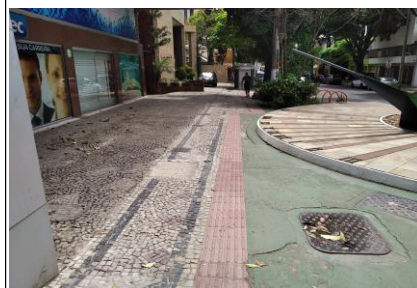
## Foto Geral

| ID | Itens Avaliados | Respostas | Nota |
|---|---|---|---|
| P_5 | Condições Gerais do Piso e meio-fio da calçada ? | Regular | 5 |
| P_16 | Classificação geral da calçada pelo pesquisador. | Regular | 0 |
