# Lote 5 - Rota: Sul

| Diagnóstico da Calçada | Qualidade do Serviço | |
| Endereço: Av. Nossa Sra. Do Carmo, 1165 | 41 | D |
| Num. Lote CTM: 80216500130 | | |

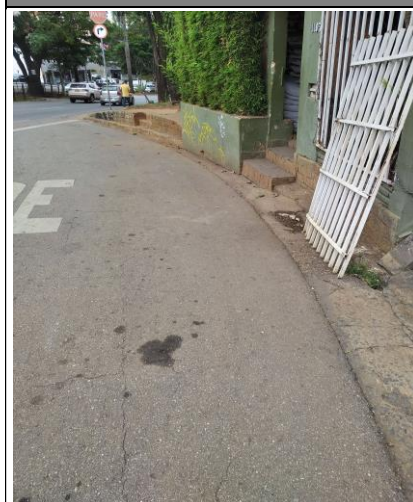
Foto Geral

| ID | Itens Avaliados | Respostas | Nota |
|---|---|---|---|
| P_5 | Condições Gerais do Piso e meio-fio da calçada ? | Péssimo | 5 |
| P_16 | Classificação geral da calçada pelo pesquisador. | Ruim | 5 |

| ID | Itens Avaliados | Respostas | Nota |
|---|---|---|---|
| P_13_2 | | Não há calçada. | 0 |
