# Lote 1 - Rota: Noroeste

| Diagnóstico da Calçada | Qualidade do Serviço | |
| Endereço: Av. Brigadeiro Eduardo Gomes, 1639 | 60 | C |
| Data do Registro: 26/11/2019 16:15:06 | | |

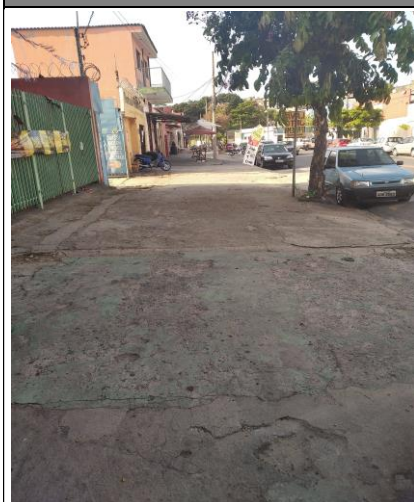
## Foto Geral

| ID | Itens Avaliados | Respostas | Nota |
|---|---|---|---|
| P_4 | Existência de Buracos ? | Poucos | 5 |
| P_5 | Condições Gerais do Piso e meio-fio da calçada ? | Regular | 5 |
| P_9 | A calçada Possui Rebaixamento de Veículos correto ? | Não | 0 |
| P_11 | O Passeio está no padrão da SMPU ? | Não | 0 |
| P_16 | Classificação geral da calçada pelo pesquisador. | Ruim | 0 |
