# Lote 1 - Rota: Noroeste

| Diagnóstico da Calçada | Qualidade do Serviço | |
| Endereço: Av. Ivaí, 123 | 55 | C |
| Data do Registro: 25/11/2019 14:57:28 | | |

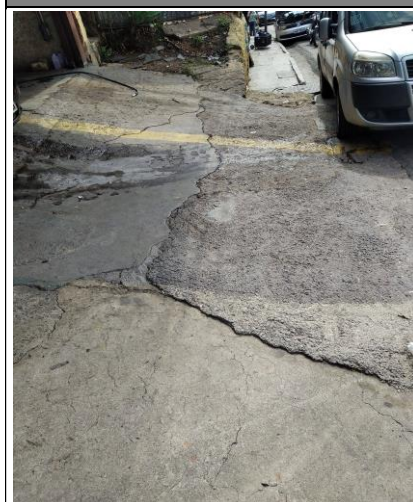
## Foto Geral

| ID | Itens Avaliados | Respostas | Nota |
|---|---|---|---|
| P_5 | Condições Gerais do Piso e meio-fio da calçada ? | Péssimo | 0 |
| P_16 | Classificação geral da calçada pelo pesquisador. | Ruim | 0 |

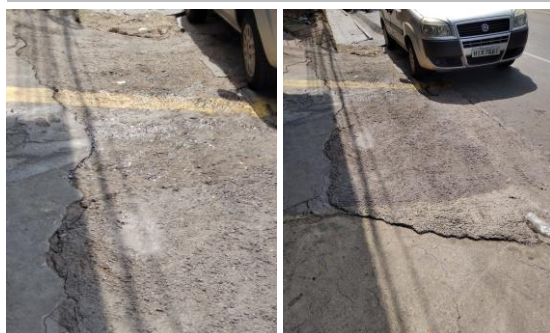
## Fotos Complementares - Detalhes do Passeio

| ID | Itens Avaliados | Respostas | Nota |
|---|---|---|---|
| P_4 | Existência de Buracos ? | Poucos | 5 |
