# Lote 5 - Rota: Sul

| Diagnóstico da Calçada | Qualidade do Serviço | |
| Endereço: Av. Nossa Sra. Do Carmo, s/nº | 74 | B |
| Data do Registro: 12/11/2019 12:23:35 | | |

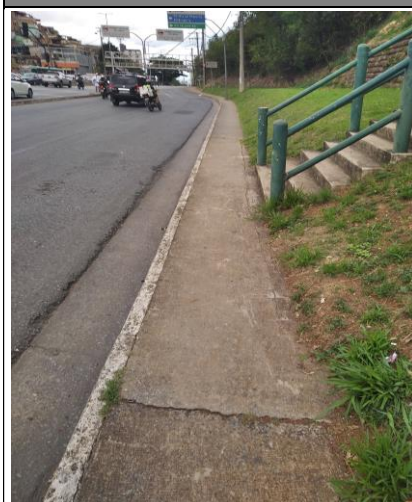
## Foto Geral

| ID | Itens Avaliados | Respostas | Nota |
|---|---|---|---|
| P_2 | Qual a largura livre do Passeio ? | Entre 0.80 m e 1.20 m | 4 |
| P_3 | Tipo de revestimento da calçada ? | Concreto | 10 |
| P_5 | Condições Gerais do Piso e meio-fio da calçada ? | Ótimo(a) | 10 |
| P_16 | Classificação geral da calçada pelo pesquisador. | Ótimo(a) | 5 |
