# Lote 3 - Rota: Augusto de Lima

**FRATAR**  
ENGENHARIA CONSULTIVA

| Diagnóstico da Calçada | Qualidade do Serviço | |
|---|---|---|
| Endereço: Av. Augusto de Lima, 2010 | 52 | C |

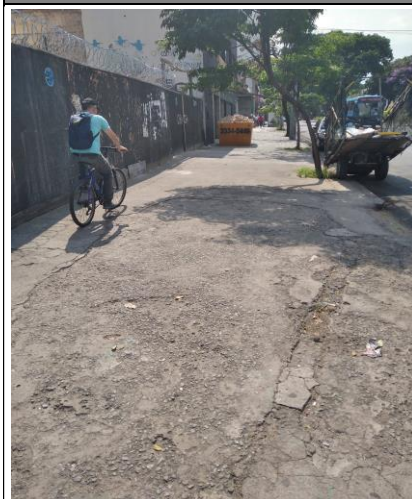
Foto Geral

| ID | Itens Avaliados | Respostas | Nota |
|---|---|---|---|
| P_4 | Existência de Buracos ? | Poucos | 5 |
| P_5 | Condições Gerais do Piso e meio-fio da calçada ? | Péssimo | 0 |
| P_11 | O Passeio está no padrão da SMPU ? | Não | 0 |
| P_16 | Classificação geral da calçada pelo pesquisador. | Ruim | 0 |

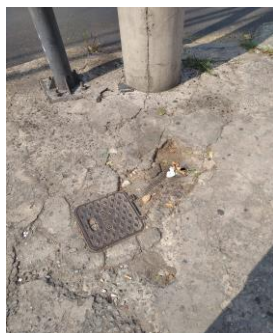
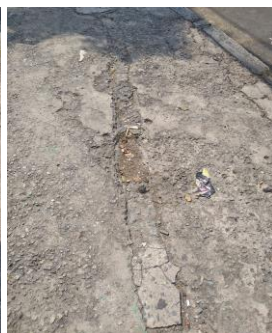
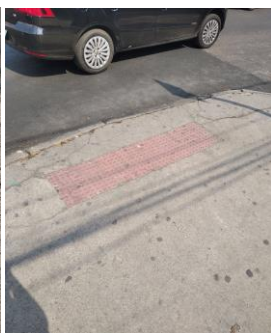
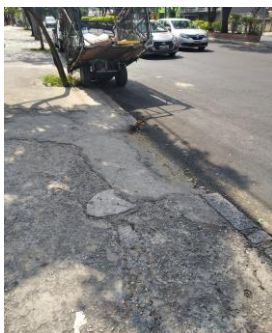
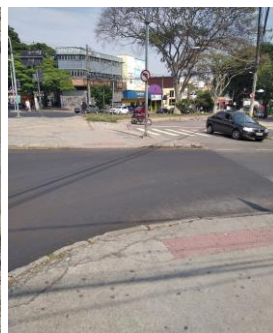
Fotos Complementares - Detalhes do Passeio

| ID | Itens Avaliados | Respostas | Nota |
|---|---|---|---|
| P_7_1_2 | Se for do Tipo 1, O rebaixo tem abas conforme a norma ? | Não | -1 |
| P_7_3 | O rebaixo possui piso tátil ? | Tem só piso de alerta | -1 |
| P_7_3_1 | O piso tátil de alerta e direcional do rebaixo está conforme a norma ? | Não | -1 |
