# Lote 1 - Rota: Padre Pedro Pinto

| Diagnóstico da Calçada | Qualidade do Serviço | |
| Endereço: Rua Padre Pedro Pinto, s/nº | 77 | B |
| Data do Registro: 22/11/2019 11:26:42 | | |

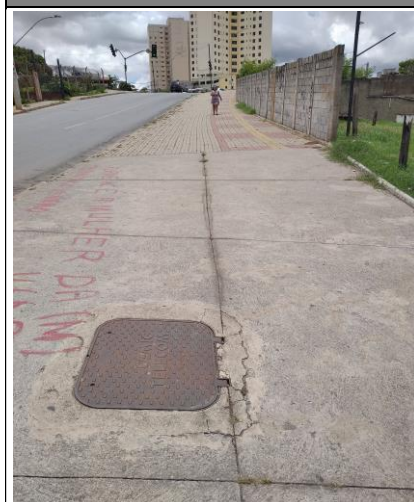
Foto Geral

| ID | Itens Avaliados | Respostas | Nota |
|---|---|---|---|
| P_5 | Condições Gerais do Piso e meio-fio da calçada ? | Ótimo(a) | 10 |
| P_16 | Classificação geral da calçada pelo pesquisador. | Ótimo(a) | 10 |

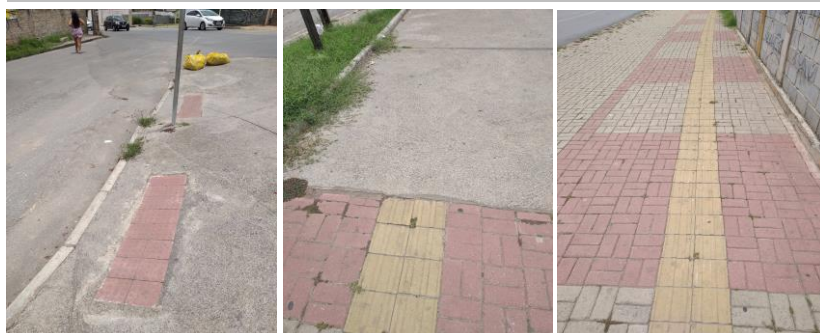
Fotos Complementares - Detalhes do Passeio

| ID | Itens Avaliados | Respostas | Nota |
|---|---|---|---|
| P_7_1_2 | Se for do Tipo 1, O rebaixo tem abas conforme a norma ? | Não | -1 |
| P_7_3 | O rebaixo possui piso tátil ? | Tem só piso de alerta | -1 |
| P_7_3_1 | O piso tátil de alerta e direcional do rebaixo está conforme a norma ? | Não | -1 |
| P_8_1 | O piso tátil está no eixo da faixa livre ? | Não | 0 |
