# Lote 1 - Rota: Noroeste

**FRATAR**  
ENGENHARIA CONSULTIVA

| Diagnóstico da Calçada | Qualidade do Serviço | |
| Endereço: Av. Abílio Machado, 559 | 70 | C |

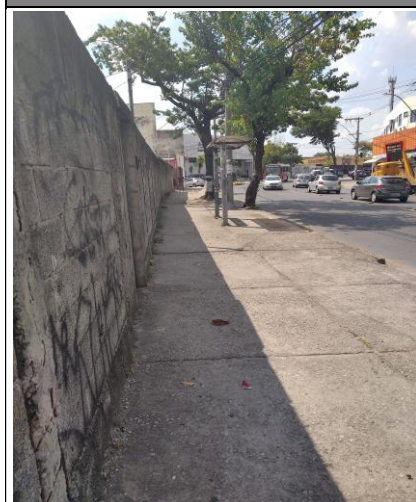
## Foto Geral

| ID | Itens Avaliados | Respostas | Nota |
|---|---|---|---|
| P_4 | Existência de Buracos ? | Poucos | 5 |
| P_5 | Condições Gerais do Piso e meio-fio da calçada ? | Regular | 5 |
| P_11 | O Passeio está no padrão da SMPU ? | Não | 0 |
| P_16 | Classificação geral da calçada pelo pesquisador. | Ruim | 0 |
