# Lote 4 - Rota: Raja Gabágia

**FRATAR**  
ENGENHARIA CONSULTIVA

| Diagnóstico da Calçada | Qualidade do Serviço | |
| Endereço: Av. Álvares Cabral, 1334 | 50 | D |

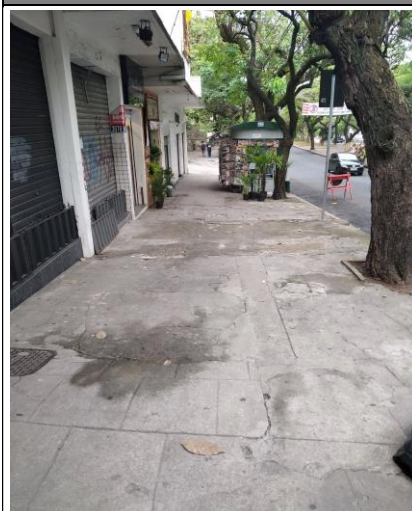
## Foto Geral

| ID | Itens Avaliados | Respostas | Nota |
|---|---|---|---|
| P_4 | Existência de Buracos ? | Poucos | 5 |
| P_5 | Condições Gerais do Piso e meio-fio da calçada ? | Péssimo | 0 |
| P_6 | Presença de desníveis ? | Leve | 7 |
| P_9 | A calçada Possui Rebaixamento de Veículos correto ? | Não | 0 |
| P_11 | O Passeio está no padrão da SMPU ? | Não | 0 |
| P_16 | Classificação geral da calçada pelo pesquisador. | Ruim | 0 |
