# Lote 1 - Rota: Carlos Luz

**FRATAR**  
ENGENHARIA CONSULTIVA

| Diagnóstico da Calçada | Qualidade do Serviço | |
| Endereço: Rua Conceição do Mato Dentro, 405 | 79 | B |

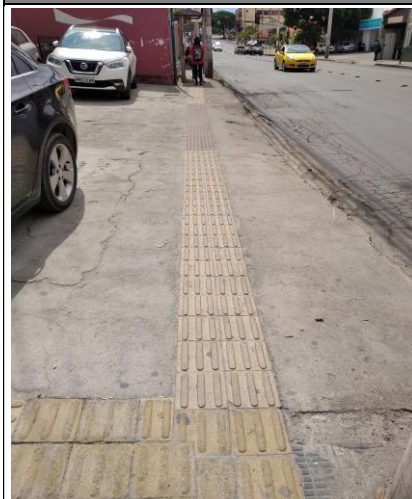
## Foto Geral

| ID | Itens Avaliados | Respostas | Nota |
|---|---|---|---|
| P_5 | Condições Gerais do Piso e meio-fio da calçada ? | Regular | 5 |
| P_11 | O Passeio está no padrão da SMPU ? | Não | 0 |
