# Lote 4 - Rota: Raja Gabáglia

**FRATAR**  
ENGENHARIA CONSULTIVA

| Diagnóstico da Calçada | Qualidade do Serviço | |
| Endereço: Rua São Paulo, 994 | 60 | C |

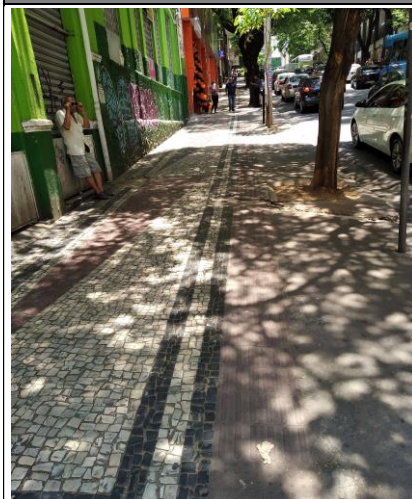
Foto Geral

| ID | Itens Avaliados | Respostas | Nota |
|---|---|---|---|
| P_5 | Condições Gerais do Piso e meio-fio da calçada ? | Regular | 5 |
| P_16 | Classificação geral da calçada pelo pesquisador. | Regular | 5 |

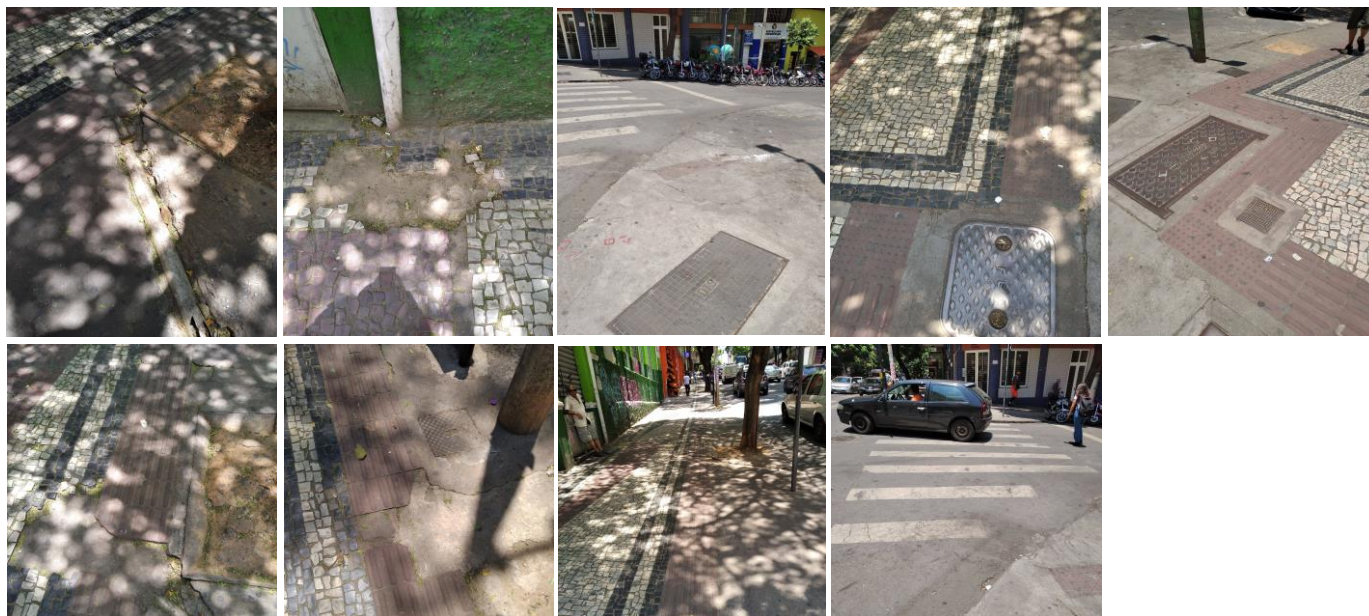
Fotos Complementares - Detalhes do Passeio

| ID | Itens Avaliados | Respostas | Nota |
|---|---|---|---|
| P_4 | Existência de Buracos ? | Poucos | 5 |
