Lote 5 - Rota: Sul

Diagnóstico da Calçada		Qualidade do Serviço	
Endereço: Praça da Liberdade, s/nº		68	C
Data do Registro: 03/11/2019 17:00:47			
Num. Lote CTM: 10189800045

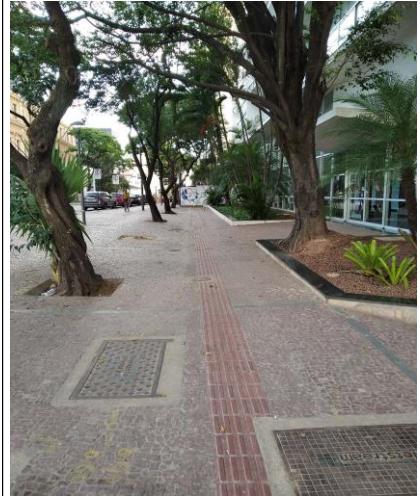
Foto Geral

ID	Itens Avaliados	Respostas	Nota
P_1	O Mobiliário urbano está dentro da faixa de serviço de 70 cm ?	Não	-
P_2	Qual a largura livre do Passeio ?	Acima de 1.50 m	10
P_3	Tipo de revestimento da caçada ?	Pedra Portuguesa	8
P_4	Existencia de Buracos ?	Poucos	10
P_5	Condições Gerais do Piso e meio-fio da calçada ?	Ótimo(a)	5
P_6	Presença de desniveis ?	Nenhum	10
P_7	Tem rebaixamento de calçada para Pedestre ?	Sim	10
P_8	Possui piso tátil ao longo da Calçada ?	Sim	-
P_9	A calçada Possui Rebaixamento de Veículos correto ?	N.A	10
P_10	Existencia de altura livre menor que 2,10 m ?	Não	-
P_11	O Passeio está no padrao da SMPU ?	Não	0
P_12	A testada possui prática de estacionamento sobre o passeio ?	Não	10
P_13	Existe algum dispositivo de Drenagem sobre a calçada ?	Sim	0
P_14	Existe PED em frente a testada ?	Não	-
P_15	Existe FTP em frente a testada ?	Sim	-
P_16	Classificação geral da calçada pelo pesquisador.	Ótimo(a)	10

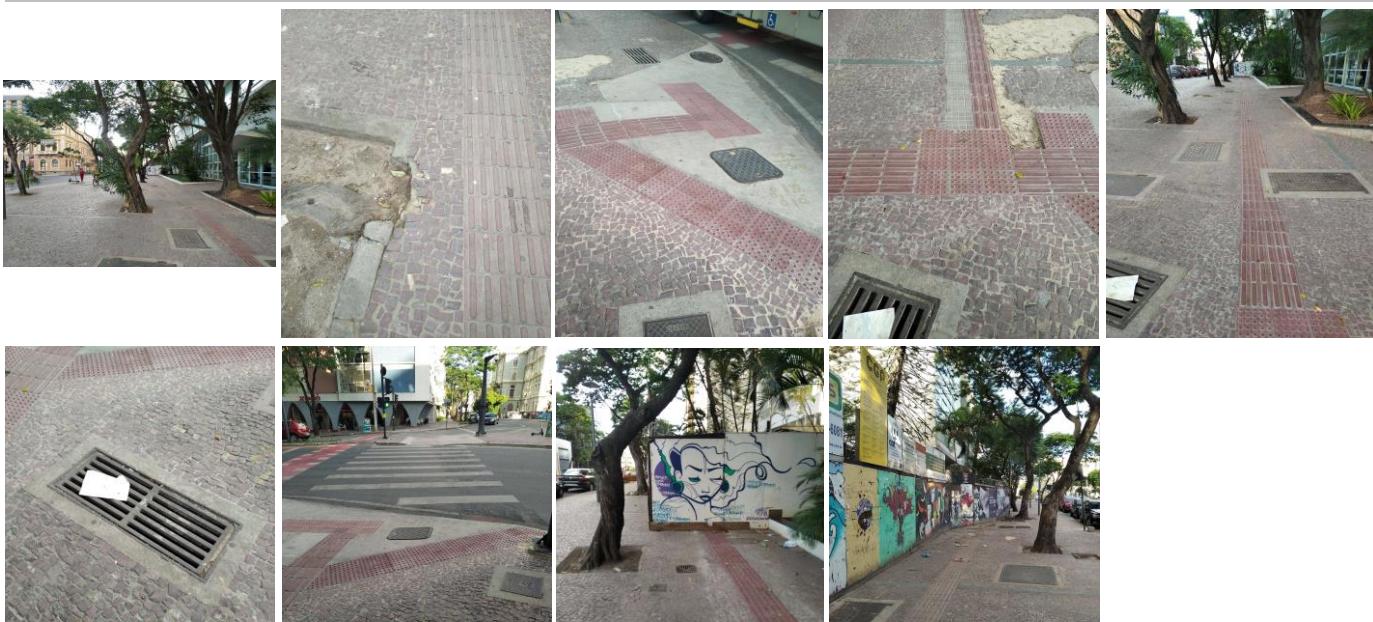
Fotos Complementares - Detalhes do Passeio

P_13_2	Praia da UEMG, em sua tacnada frontal tem uma parte com tapume que avanca para a calçada, prédio em		0
