# Lote 4 - Rota: Raja Gabágia

**FRATAR**  
ENGENHARIA CONSULTIVA

| Diagnóstico da Calçada | Qualidade do Serviço | |
| Endereço: Rua Curitiba, s/nº | 70 | C |

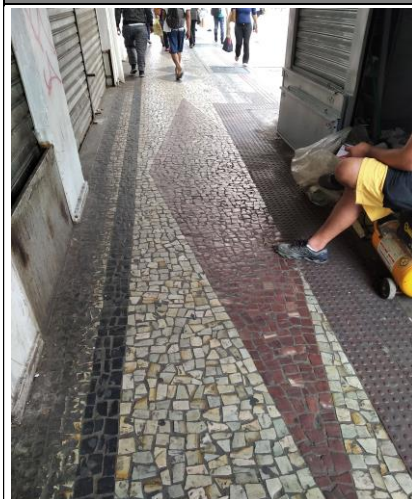
## Foto Geral

| ID | Itens Avaliados | Respostas | Nota |
|---|---|---|---|
| P_5 | Condições Gerais do Piso e meio-fio da calçada ? | Regular | 5 |
| P_11 | O Passeio está no padrão da SMPU ? | Não | 0 |
| P_13 | Existe algum dispositivo de Drenagem sobre a calçada ? | Sim | 0 |
