# Lote 1 - Rota: Noroeste

**FRATAR**  
ENGENHARIA CONSULTIVA

| Diagnóstico da Calçada | Qualidade do Serviço | |
| Endereço: Av. Ivaí, 214 | 55 | C |

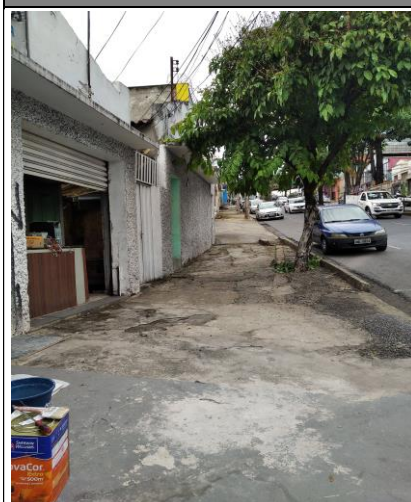
## Foto Geral

| ID | Itens Avaliados | Respostas | Nota |
|---|---|---|---|
| P_5 | Condições Gerais do Piso e meio-fio da calçada ? | Péssimo | 0 |
| P_16 | Classificação geral da calçada pelo pesquisador. | Ruim | 0 |

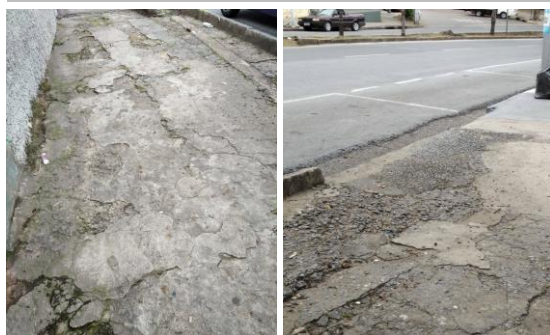
## Fotos Complementares - Detalhes do Passeio

| ID | Itens Avaliados | Respostas | Nota |
|---|---|---|---|
| P_4 | Existência de Buracos ? | Poucos | 5 |
