# Lote 1 - Rota: Noroeste

**FRATAR**  
ENGENHARIA CONSULTIVA

| Diagnóstico da Calçada | Qualidade do Serviço | |
| Endereço: Av. Ivaí, 192 | 53 | C |

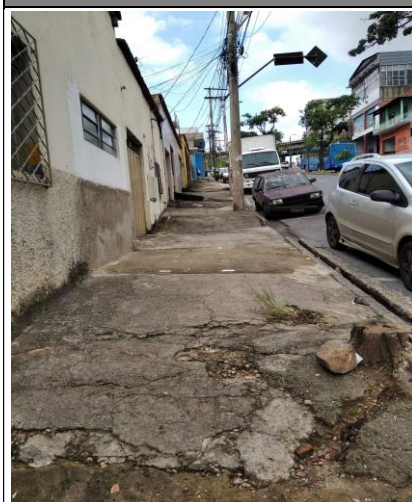
Foto Geral

| ID | Itens Avaliados | Respostas | Nota |
|---|---|---|---|
| P_4 | Existência de Buracos ? | Poucos | 5 |
| P_5 | Condições Gerais do Piso e meio-fio da calçada ? | Regular | 5 |
| P_6 | Presença de desníveis ? | Médio | 3 |
| P_16 | Classificação geral da calçada pelo pesquisador. | Ruim | 0 |
