# Lote 5 - Rota: Sul

**FRATAR**  
ENGENHARIA CONSULTIVA

| Diagnóstico da Calçada | Qualidade do Serviço | |
| Endereço: Av. Cristovão Colombo, 263 | 68 | C |

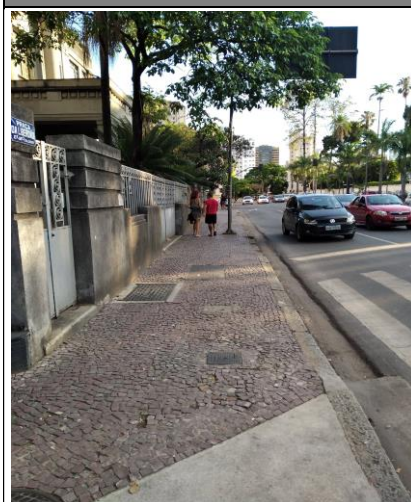
Foto Geral

| ID | Itens Avaliados | Respostas | Nota |
|---|---|---|---|
| P_4 | Existência de Buracos ? | Poucos | 5 |
| P_5 | Condições Gerais do Piso e meio-fio da calçada ? | Regular | 5 |
| P_9 | A calçada Possui Rebaixamento de Veículos correto ? | Não | 0 |
| P_11 | O Passeio está no padrão da SMPU ? | Não | 0 |
