# Lote 3 - Rota: Antônio Carlos II

**FRATAR**  
ENGENHARIA CONSULTIVA

| Diagnóstico da Calçada | Qualidade do Serviço | |
| Endereço: Av. Portugal, s/nº | 75 | B |

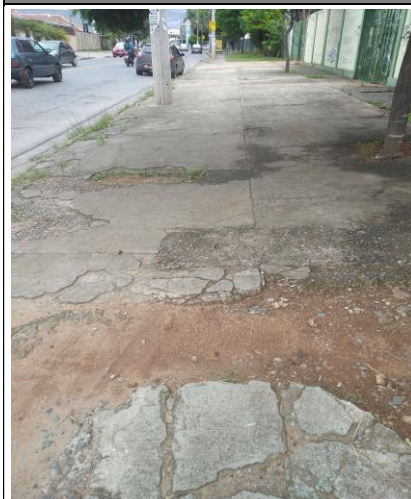
## Foto Geral

| ID | Itens Avaliados | Respostas | Nota |
|---|---|---|---|
| P_4 | Existência de Buracos ? | Poucos | 5 |
| P_5 | Condições Gerais do Piso e meio-fio da calçada ? | Regular | 5 |
| P_16 | Classificação geral da calçada pelo pesquisador. | Regular | 5 |
