# Lote 1 - Rota: Padre Pedro Pinto

| Diagnóstico da Calçada | Qualidade do Serviço | |
| Endereço: Rua Padre Pedro Pinto, 2640 | 55 | C |
| Data do Registro: 21/11/2019 11:08:35 | | |

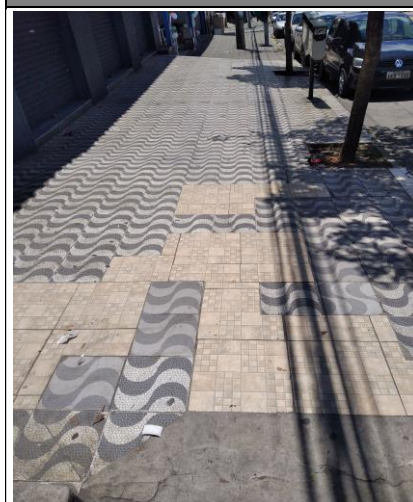
Foto Geral

| ID | Itens Avaliados | Respostas | Nota |
|---|---|---|---|
| P_6 | Presença de desníveis ? | Severo | 0 |
| P_16 | Classificação geral da calçada pelo pesquisador. | Regular | 5 |
