# Lote 1 - Rota: Noroeste

**FRATAR**  
ENGENHARIA CONSULTIVA

| Diagnóstico da Calçada | Qualidade do Serviço | |
| Endereço: Av. Abílio Machado, 750 | 63 | C |

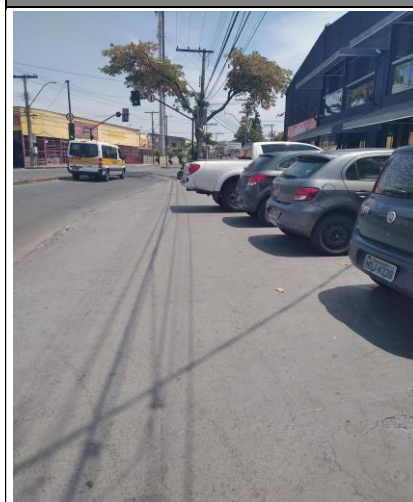
Foto Geral

| ID | Itens Avaliados | Respostas | Nota |
|---|---|---|---|
| P_4 | Existência de Buracos ? | Poucos | 5 |
| P_5 | Condições Gerais do Piso e meio-fio da calçada ? | Regular | 5 |
| P_11 | O Passeio está no padrão da SMPU ? | Não | 0 |
| P_12 | A testada possui prática de estacionamento sobre o passeio ? | Sim | 0 |
| P_16 | Classificação geral da calçada pelo pesquisador. | Regular | 5 |

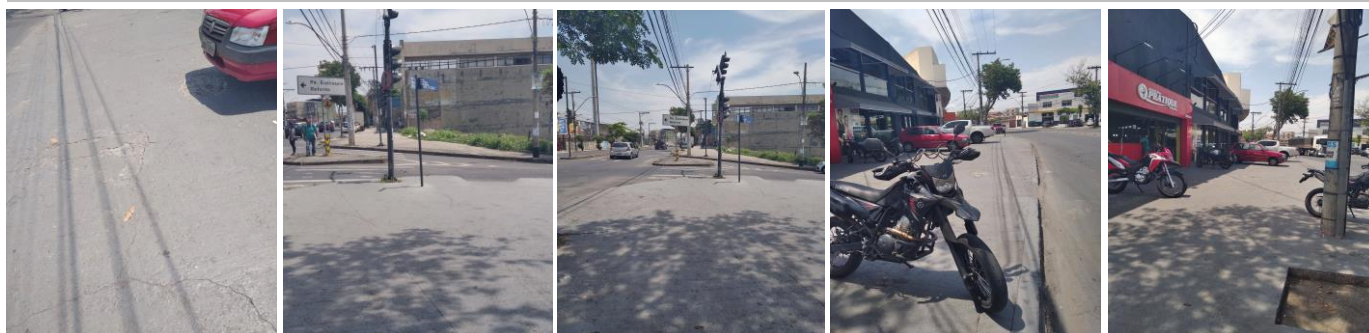
Fotos Complementares - Detalhes do Passeio

| ID | Itens Avaliados | Respostas | Nota |
|---|---|---|---|
| P_7_1_2 | Se for do Tipo 1, O rebaixo tem abas conforme a norma ? | Não | -1 |
| P_7_3 | O rebaixo possui piso tátil ? | Não tem nenhum | -1 |
