# Lote 5 - Rota: Afonso Pena

**FRATAR**  
ENGENHARIA CONSULTIVA

| Diagnóstico da Calçada | Qualidade do Serviço | |
| Endereço: Av. Afonso Pena, 2981 | 71 | B |

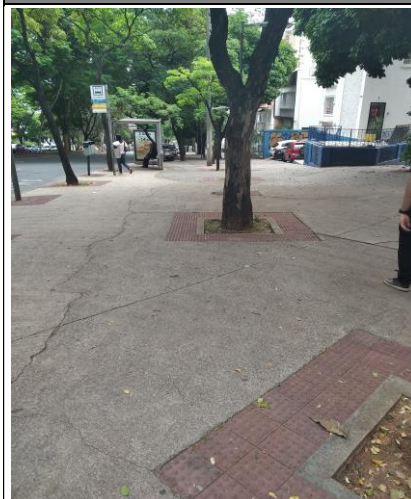
Foto Geral

| ID | Itens Avaliados | Respostas | Nota |
|---|---|---|---|
| P_16 | Classificação geral da calçada pelo pesquisador. | Ótimo(a) | 10 |

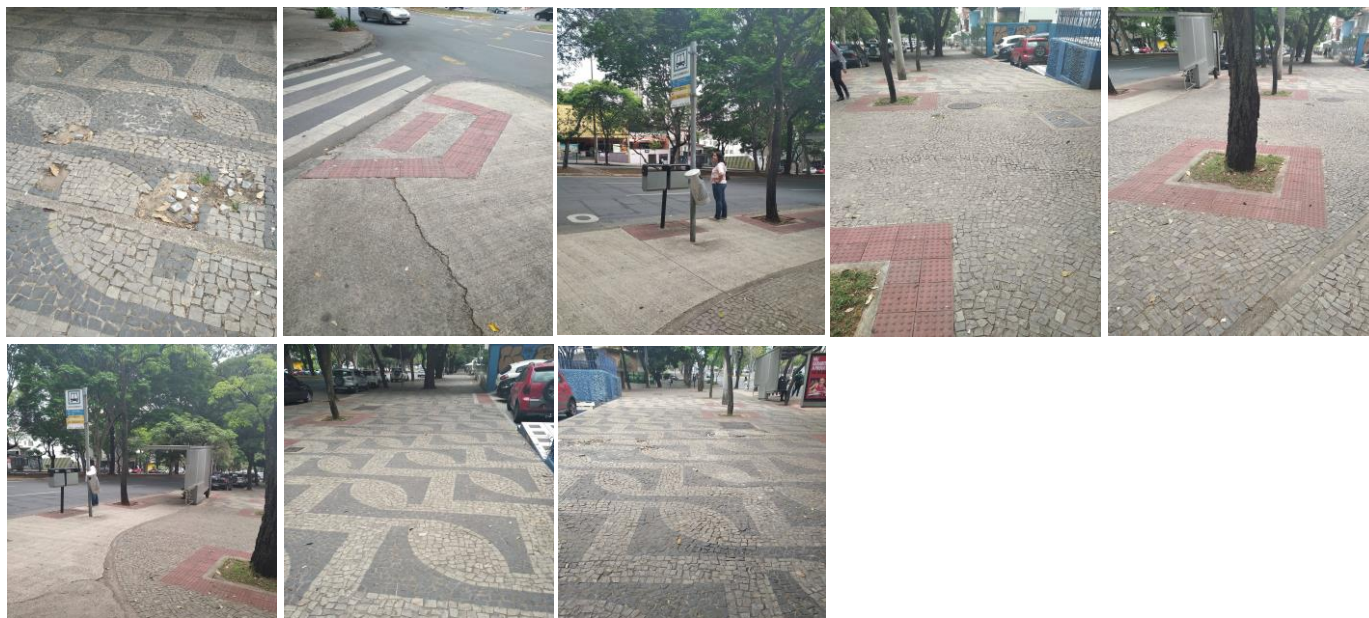
Fotos Complementares - Detalhes do Passeio

| ID | Itens Avaliados | Respostas | Nota |
|---|---|---|---|
| P_4 | Existência de Buracos ? | Poucos | 5 |

| ID | Itens Avaliados | Respostas | Nota |
|---|---|---|---|
| P_13_2 | | Piso tátil apenas ao redor de objetos.<br>Não possui piso direcional ao longo da calçada | 0 |
