# Lote 3 - Rota: Antônio Carlos II

**FRATAR**  
ENGENHARIA CONSULTIVA

| Diagnóstico da Calçada | Qualidade do Serviço | |
| Endereço: Av. Portugal, 340 | 62 | C |

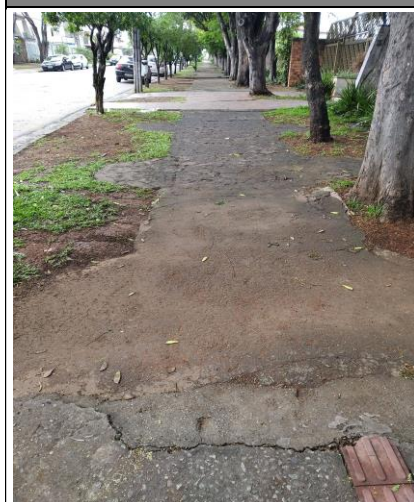
## Foto Geral

| ID | Itens Avaliados | Respostas | Nota |
|---|---|---|---|
| P_4 | Existência de Buracos ? | Poucos | 5 |
| P_5 | Condições Gerais do Piso e meio-fio da calçada ? | Regular | 5 |
| P_6 | Presença de desníveis ? | Leve | 7 |
| P_16 | Classificação geral da calçada pelo pesquisador. | Regular | 5 |
