# Lote 4 - Rota: Raja Gabágia

**FRATAR**  
ENGENHARIA CONSULTIVA

| Diagnóstico da Calçada | Qualidade do Serviço | |
|---|---|---|
| Endereço: Rua Curitiba, 1811 | 88 | B |
| Data do Registro: 12/11/2019 10:01:40 | | |

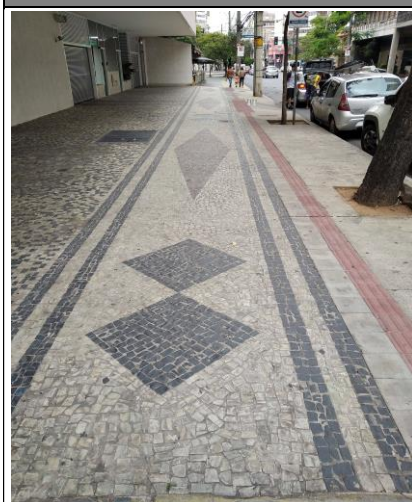
Foto Geral

| ID | Itens Avaliados | Respostas | Nota |
|---|---|---|---|
| P_5 | Condições Gerais do Piso e meio-fio da calçada ? | Ótimo(a) | 10 |
| P_16 | Classificação geral da calçada pelo pesquisador. | Ótimo(a) | 10 |
