# Lote 5 - Rota: Sul

**FRATAR**  
ENGENHARIA CONSULTIVA

| Diagnóstico da Calçada | Qualidade do Serviço | |
| Endereço: Av. João Pinheiro, s/nº | 53 | C |

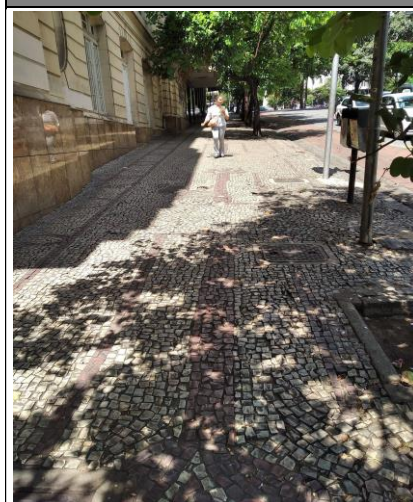
## Foto Geral

| ID | Itens Avaliados | Respostas | Nota |
|---|---|---|---|
| P_3 | Tipo de revestimento da calçada ? | Pedra Portuguesa | 8 |
| P_4 | Existência de Buracos ? | Poucos | 10 |
| P_5 | Condições Gerais do Piso e meio-fio da calçada ? | Regular | 10 |
| P_7 | Tem rebaixamento de calçada para Pedestre ? | Não, mas deveria ter. | 8 |
| P_16 | Classificação geral da calçada pelo pesquisador. | Regular | 10 |
