# Lote 1 - Rota: Padre Pedro Pinto

**FRATAR**  
ENGENHARIA CONSULTIVA

| Diagnóstico da Calçada | Qualidade do Serviço | |
| Endereço: Rua Padre Pedro Pinto, 221.<br>Data do Registro: 21/11/2019 11:18:32<br>Num. Lote CTM: 190177400075 | 74 | B |

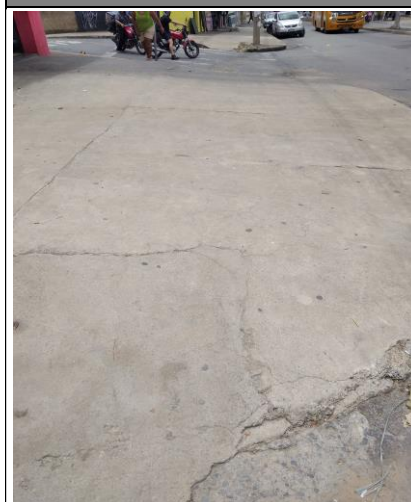
## Foto Geral

| ID | Itens Avaliados | Respostas | Nota |
|---|---|---|---|
| P_16 | Classificação geral da calçada pelo pesquisador. | Regular | 5 |
