# Lote 1 - Rota: Noroeste

**FRATAR**  
ENGENHARIA CONSULTIVA

| Diagnóstico da Calçada | Qualidade do Serviço | |
| Endereço: Av. Brigadeiro Eduardo Gomes, 1025 | 85 | B |

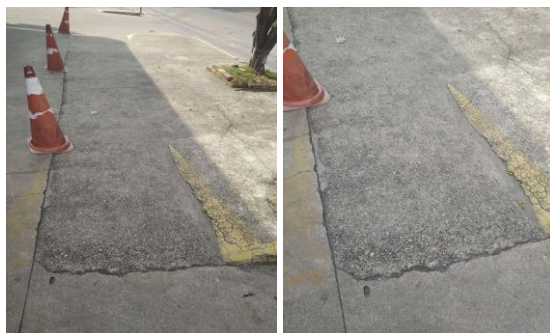
## Fotos Complementares - Detalhes do Passeio

| ID | Itens Avaliados | Respostas | Nota |
|---|---|---|---|
| P_6 | Presença de desníveis ? | Leve | 7 |

| ID | Itens Avaliados | Respostas | Nota |
|---|---|---|---|
| P_7_1_2 | Se for do Tipo 1, O rebaixo tem abas conforme a norma ? | Não | -1 |
| P_7_3 | O rebaixo possui piso tátil ? | Não tem nenhum | -1 |
