# Lote 1 - Rota: Noroeste

**FRATAR**  
ENGENHARIA CONSULTIVA

| Diagnóstico da Calçada | Qualidade do Serviço | |
| Endereço: Av. Ivaí, 23 | 75 | B |

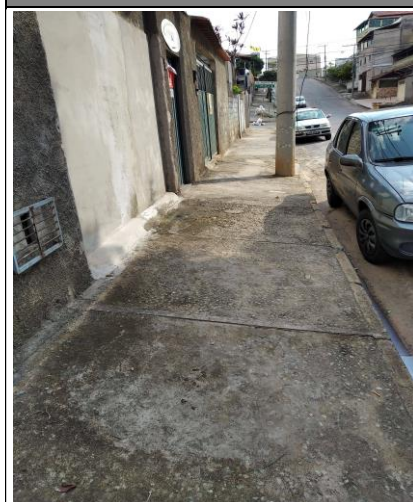
## Foto Geral

| ID | Itens Avaliados | Respostas | Nota |
|---|---|---|---|
| P_4 | Existência de Buracos ? | Poucos | 5 |
| P_5 | Condições Gerais do Piso e meio-fio da calçada ? | Regular | 5 |
| P_16 | Classificação geral da calçada pelo pesquisador. | Regular | 5 |
