# Lote 1 - Rota: Noroeste

**FRATAR**  
ENGENHARIA CONSULTIVA

| Diagnóstico da Calçada | Qualidade do Serviço | |
| Endereço: Av. Abílio Machado, 926 | 62 | C |

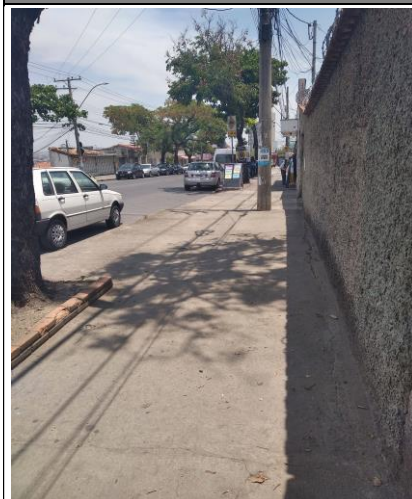
Foto Geral

| ID | Itens Avaliados | Respostas | Nota |
|---|---|---|---|
| P_4 | Existência de Buracos ? | Poucos | 5 |
| P_5 | Condições Gerais do Piso e meio-fio da calçada ? | Regular | 5 |
| P_6 | Presença de desníveis ? | Leve | 7 |
| P_9 | A calçada Possui Rebaixamento de Veículos correto ? | Não | 0 |
| P_11 | O Passeio está no padrão da SMPU ? | Não | 0 |
| P_16 | Classificação geral da calçada pelo pesquisador. | Regular | 5 |
