# Lote 1 - Rota: Noroeste

| Diagnóstico da Calçada | Qualidade do Serviço | |
| Endereço: Av. Ivaí, 266 | 48 | D |
| Data do Registro: 12/11/2019 16:00:44 | | |

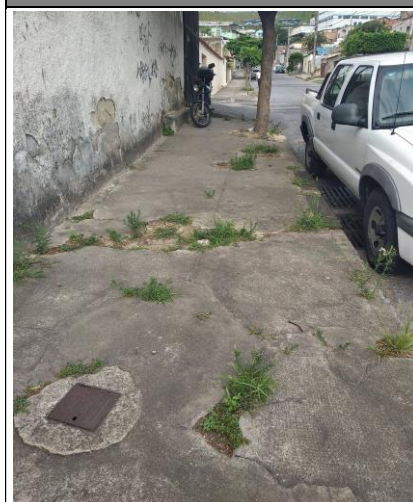
## Foto Geral

| ID | Itens Avaliados | Respostas | Nota |
|---|---|---|---|
| P_5 | Condições Gerais do Piso e meio-fio da calçada ? | Péssimo | 0 |
| P_6 | Presença de desníveis ? | Médio | 3 |
| P_9 | A calçada Possui Rebaixamento de Veículos correto ? | Não | 0 |
| P_11 | O Passeio está no padrão da SMPU ? | Não | 0 |
| P_16 | Classificação geral da calçada pelo pesquisador. | Ruim | 0 |

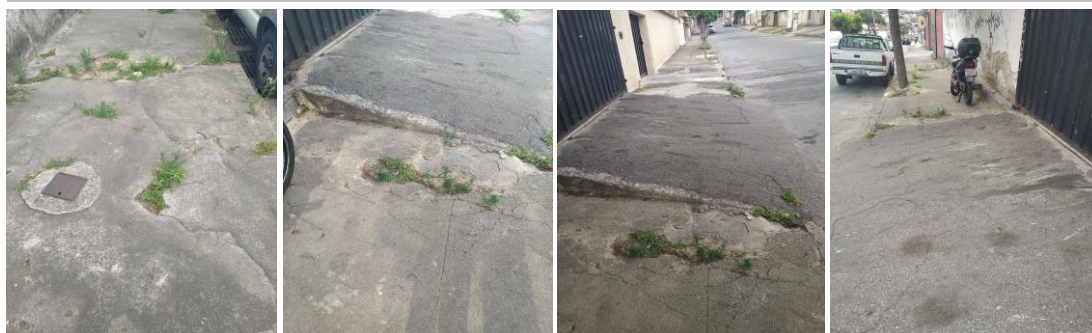
## Fotos Complementares - Detalhes do Passeio

| ID | Itens Avaliados | Respostas | Nota |
|---|---|---|---|
| P_4 | Existência de Buracos ? | Poucos | 5 |
