# Lote 1 - Rota: Carlos Luz

**FRATAR**  
ENGENHARIA CONSULTIVA

| Diagnóstico da Calçada | Qualidade do Serviço | |
| Endereço: Rua Sena Madureira, 320 | 68 | C |

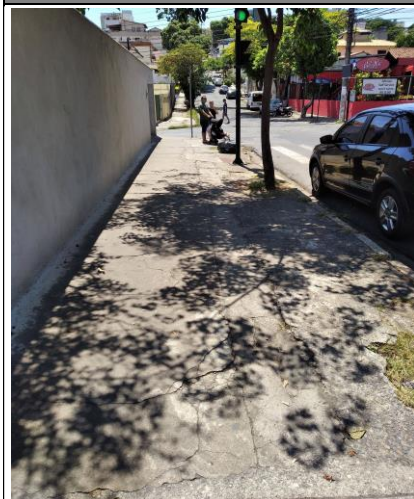
## Foto Geral

| ID | Itens Avaliados | Respostas | Nota |
|---|---|---|---|
| P_4 | Existência de Buracos ? | Poucos | 5 |
| P_5 | Condições Gerais do Piso e meio-fio da calçada ? | Regular | 5 |
| P_16 | Classificação geral da calçada pelo pesquisador. | Regular | 5 |

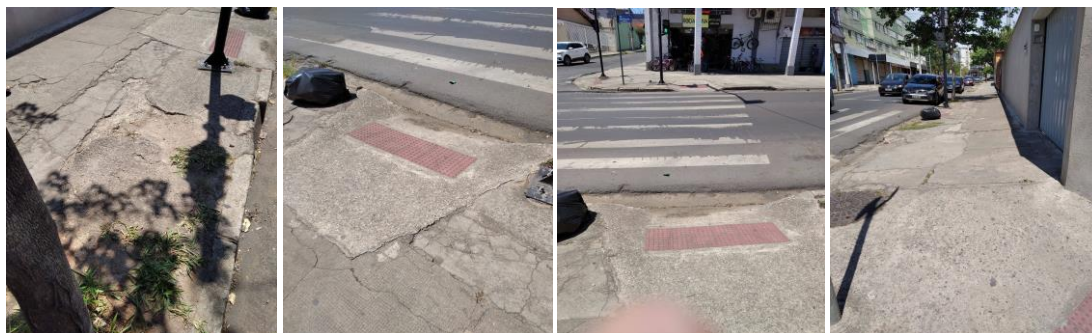
## Fotos Complementares - Detalhes do Passeio

| ID | Itens Avaliados | Respostas | Nota |
|---|---|---|---|
| P_7_1_2 | Se for do Tipo 1, O rebaixo tem abas conforme a norma ? | Não | -1 |
| P_7_3 | O rebaixo possui piso tátil ? | Tem só piso de alerta | -1 |
| P_7_3_1 | O piso tátil de alerta e direcional do rebaixo está conforme a norma ? | Não | -1 |
