# Lote 1 - Rota: Padre Pedro Pinto

| Diagnóstico da Calçada | Qualidade do Serviço | |
| Endereço: Rua Padre Pedro Pinto, 5420 | 55 | C |
| Data do Registro: 21/11/2019 09:03:51 | | |

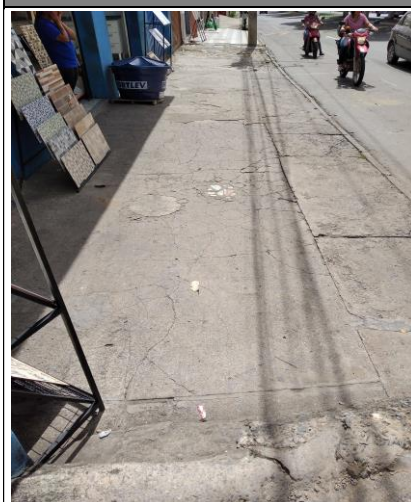
## Foto Geral

| ID | Itens Avaliados | Respostas | Nota |
|---|---|---|---|
| P_4 | Existência de Buracos ? | Poucos | 5 |
| P_5 | Condições Gerais do Piso e meio-fio da calçada ? | Regular | 5 |
| P_6 | Presença de desníveis ? | Severo | 0 |
| P_9 | A calçada Possui Rebaixamento de Veículos correto ? | Não | 0 |
| P_11 | O Passeio está no padrão da SMPU ? | Não | 0 |
| P_16 | Classificação geral da calçada pelo pesquisador. | Regular | 5 |
