# Lote 1 - Rota: Padre Pedro Pinto

**FRATAR**  
ENGENHARIA CONSULTIVA

| Diagnóstico da Calçada | Qualidade do Serviço | |
| Endereço: Rua Padre Pedro Pinto, 2282 | 60 | C |

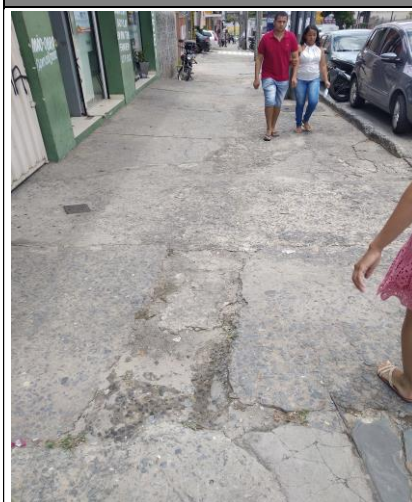
Foto Geral

| ID | Itens Avaliados | Respostas | Nota |
|---|---|---|---|
| P_4 | Existência de Buracos ? | Poucos | 5 |
| P_5 | Condições Gerais do Piso e meio-fio da calçada ? | Péssimo | 0 |
| P_6 | Presença de desníveis ? | Severo | 0 |
| P_16 | Classificação geral da calçada pelo pesquisador. | Regular | 5 |
