# Lote 1 - Rota: Noroeste

**FRATAR**  
ENGENHARIA CONSULTIVA

| Diagnóstico da Calçada | Qualidade do Serviço | |
| Endereço: Av. Brigadeiro Eduardo Gomes, 1957 | 65 | C |

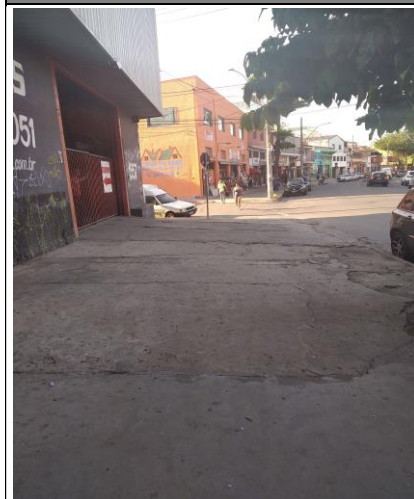
## Foto Geral

| ID | Itens Avaliados | Respostas | Nota |
|---|---|---|---|
| P_4 | Existência de Buracos ? | Poucos | 5 |
| P_5 | Condições Gerais do Piso e meio-fio da calçada ? | Regular | 5 |
| P_9 | A calçada Possui Rebaixamento de Veículos correto ? | Não | 0 |
| P_11 | O Passeio está no padrão da SMPU ? | Não | 0 |
| P_16 | Classificação geral da calçada pelo pesquisador. | Regular | 5 |
