# Lote 4 - Rota: Contorno

| Diagnóstico da Calçada | Qualidade do Serviço | |
| Endereço: Av.Contorno, 15 | 71 | B |
| Data do Registro: 31/10/2019 15:46:09 | | |

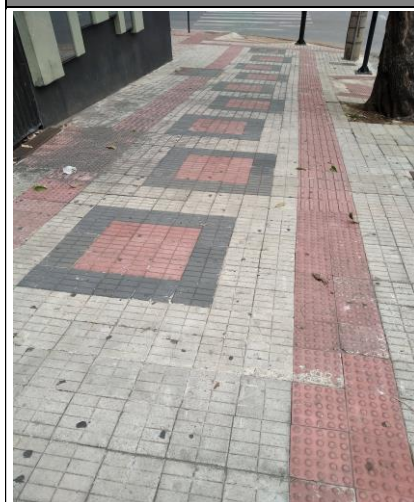
## Foto Geral

| ID | Itens Avaliados | Respostas | Nota |
|---|---|---|---|
| P_16 | Classificação geral da calçada pelo pesquisador. | Regular | 5 |

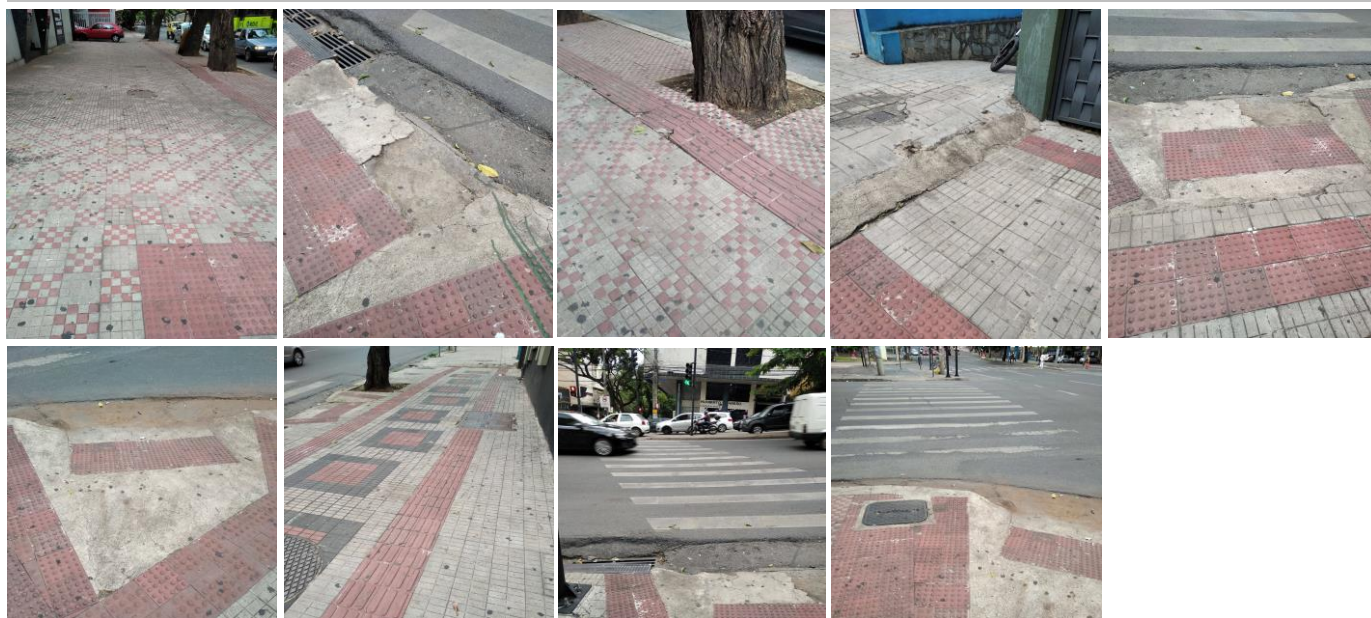
## Fotos Complementares - Detalhes do Passeio

| ID | Itens Avaliados | Respostas | Nota |
|---|---|---|---|
| P_4 | Existência de Buracos ? | Poucos | 5 |
| P_6 | Presença de desníveis ? | Médio | 3 |
