# Lote 1 - Rota: Padre Pedro Pinto

**FRATAR**  
ENGENHARIA CONSULTIVA

| Diagnóstico da Calçada | Qualidade do Serviço | |
|---|---|---|
| Endereço: Rua Padre Pedro Pinto, 1998 | 70 | C |
| Num. Lote CTM: 190588900215 | | |

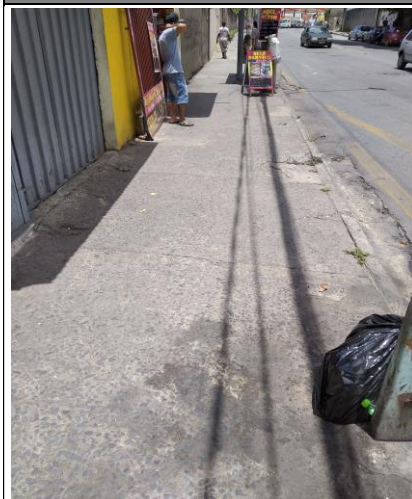
Foto Geral

| ID | Itens Avaliados | Respostas | Nota |
|---|---|---|---|
| P_5 | Condições Gerais do Piso e meio-fio da calçada ? | Regular | 5 |
| P_9 | A calçada Possui Rebaixamento de Veículos correto ? | Não | 0 |
| P_11 | O Passeio está no padrão da SMPU ? | Não | 0 |
| P_16 | Classificação geral da calçada pelo pesquisador. | Regular | 5 |
