# Lote 4 - Rota: Contorno

| Diagnóstico da Calçada | Qualidade do Serviço | |
| Endereço: Av.Contorno, 5782 | 82 | B |
| Data do Registro: 05/11/2019 10:48:34 | | |

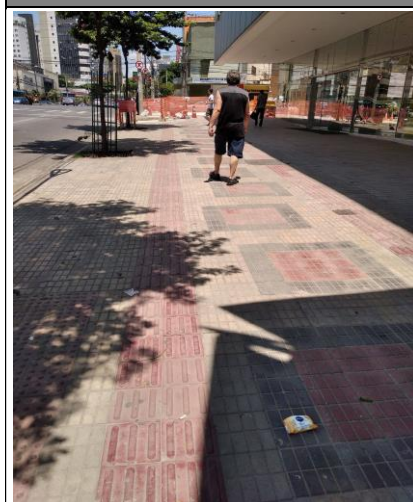
## Foto Geral

| ID | Itens Avaliados | Respostas | Nota |
|---|---|---|---|
| P_16 | Classificação geral da calçada pelo pesquisador. | Ótimo(a) | 10 |

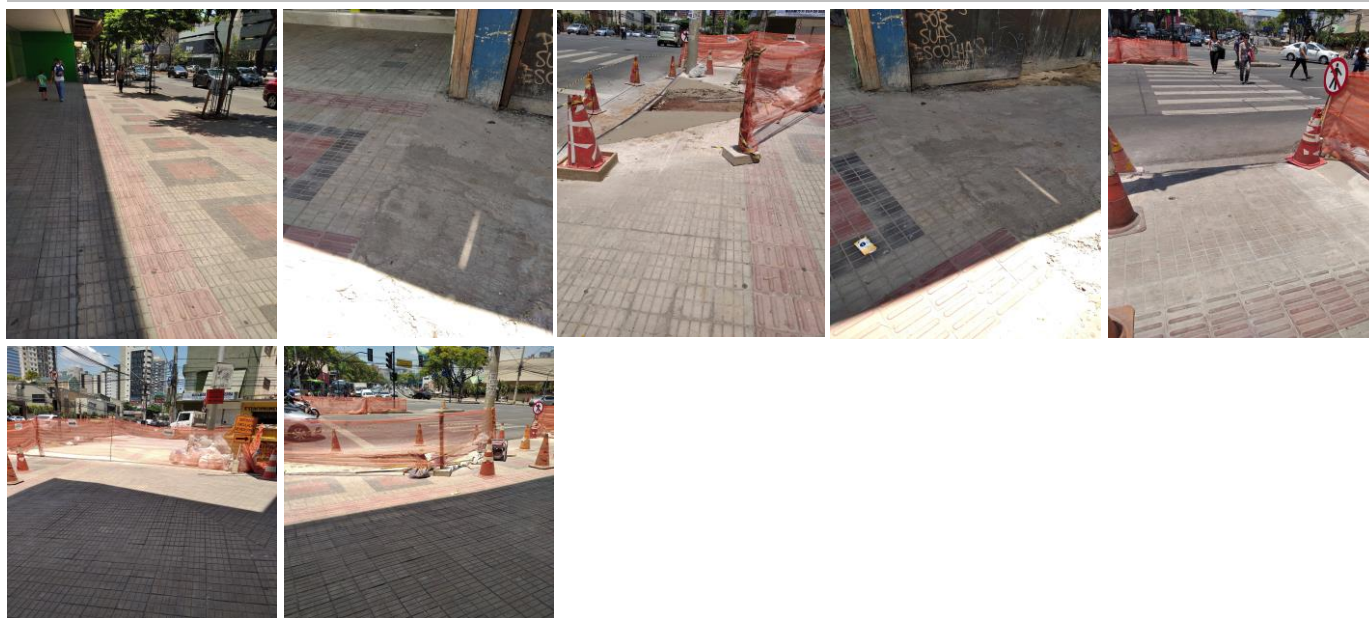
## Fotos Complementares - Detalhes do Passeio

| ID | Itens Avaliados | Respostas | Nota |
|---|---|---|---|
| P_13_2 | rebaixos para pedestre em construção | | 0 |
