# Lote 1 - Rota: Padre Pedro Pinto

| Diagnóstico da Calçada | Qualidade do Serviço | |
| Endereço: Rua Padre Pedro Pinto, 6280 | 68 | C |
| Data do Registro: 13/11/2019 11:35:00 | | |

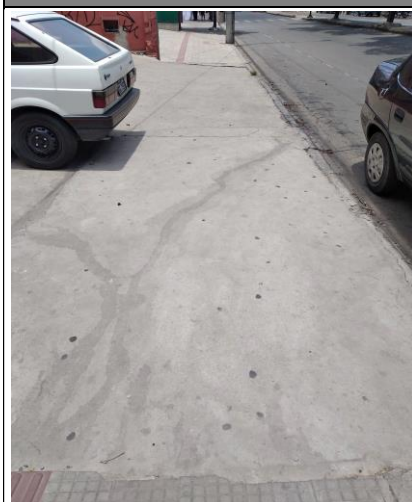
Foto Geral

| ID | Itens Avaliados | Respostas | Nota |
|---|---|---|---|
| P_4 | Existência de Buracos ? | Poucos | 5 |
| P_6 | Presença de desníveis ? | Médio | 3 |
| P_11 | O Passeio está no padrão da SMPU ? | Não | 0 |
