# Lote 1 - Rota: Noroeste

**FRATAR**  
ENGENHARIA CONSULTIVA

Diagnóstico da Calçada	Qualidade do Serviço	
Endereço: Av. Abílio Machado, 774 Data do Registro: 08/11/2019 10:42:53 Num. Lote CTM: 130618900055	52	C

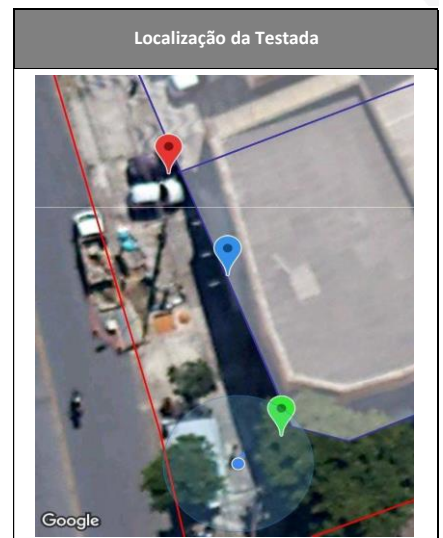
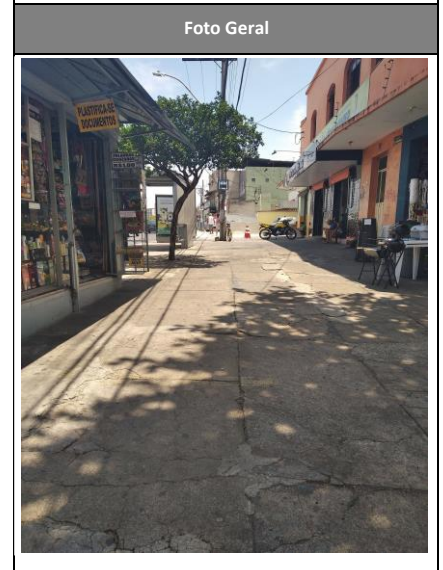
ID	Itens Avaliados	Respostas	Nota
P_1	O Mobiliário urbano está dentro da faixa de serviço de 70 cm ?	Não	-
P_2	Qual a largura livre do Passeio ?	Acima de 1.50 m	10
P_3	Tipo de revestimento da calçada ?	Concreto	10
P_4	Existência de Buracos ?	Poucos	5
P_5	Condições Gerais do Piso e meio-fio da calçada ?	Regular	5
P_6	Presença de desníveis ?	Leve	7
P_7	Tem rebaixamento de calçada para Pedestre ?	Não, mas deveria ter.	0
P_8	Possui piso tátil ao longo da Calçada ?	Não	-
P_9	A calçada Possui Rebaixamento de Veículos correto ?	N.A	0
P_10	Existência de altura livre menor que 2,10 m ?	Não	-
P_11	O Passeio está no padrão da SMPU ?	Não	0
P_12	A testada possui prática de estacionamento sobre o passeio ?	Não	10
P_13	Existe algum dispositivo de Drenagem sobre a calçada ?	Não	0
P_14	Existe PED em frente a testada ?	Sim	-
P_15	Existe FTP em frente a testada ?	Sim	-
P_16	Classificação geral da calçada pelo pesquisador.	Regular	5
