# Lote 4 - Rota: Contorno

| Diagnóstico da Calçada | Qualidade do Serviço | |
| Endereço: Av.Contorno, 4667 | 79 | B |
| Data do Registro: 04/11/2019 16:59:07 | | |

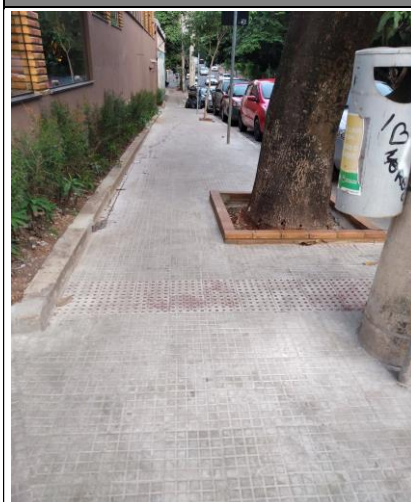
## Foto Geral

| ID | Itens Avaliados | Respostas | Nota |
|---|---|---|---|
| P_5 | Condições Gerais do Piso e meio-fio da calçada ? | Ótimo(a) | 10 |
| P_16 | Classificação geral da calçada pelo pesquisador. | Ótimo(a) | 10 |
