# Lote 5 - Rota: Afonso Pena

| Diagnóstico da Calçada | Qualidade do Serviço | |
| Endereço: Av. Afonso Pena, 571 | 73 | B |
| Data do Registro: 04/11/2019 12:00:25 | | |

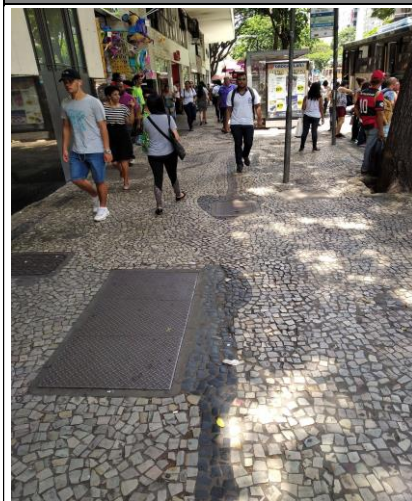
Foto Geral

| ID | Itens Avaliados | Respostas | Nota |
|---|---|---|---|
| P_3 | Tipo de revestimento da calçada ? | Pedra Portuguesa | 8 |
| P_4 | Existência de Buracos ? | Poucos | 10 |
| P_5 | Condições Gerais do Piso e meio-fio da calçada ? | Ótimo(a) | 10 |
| P_6 | Presença de desníveis ? | Nenhum | 10 |
| P_16 | Classificação geral da calçada pelo pesquisador. | Ótimo(a) | 10 |
