# Lote 4 - Rota: Raja Gabaglia

**FRATAR**  
ENGENHARIA CONSULTIVA

| Diagnóstico da Calçada | Qualidade do Serviço | |
| Endereço: Av. Raja Gabaglia, 671 | 63 | C |

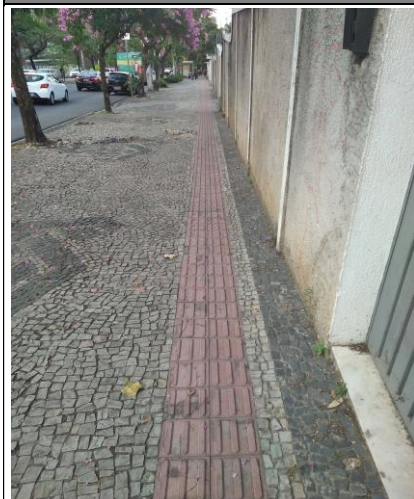
## Foto Geral

| ID | Itens Avaliados | Respostas | Nota |
|---|---|---|---|
| P_4 | Existência de Buracos ? | Poucos | 5 |
| P_5 | Condições Gerais do Piso e meio-fio da calçada ? | Regular | 5 |
| P_9 | A calçada Possui Rebaixamento de Veículos correto ? | Não | 0 |
| P_11 | O Passeio está no padrão da SMPU ? | Não | 0 |
| P_16 | Classificação geral da calçada pelo pesquisador. | Regular | 5 |
