# Lote 5 - Rota: Afonso Pena

**FRATAR**  
ENGENHARIA CONSULTIVA

| Diagnóstico da Calçada | Qualidade do Serviço | |
| Endereço: Av. Afonso Pena, 4000 | 75 | B |

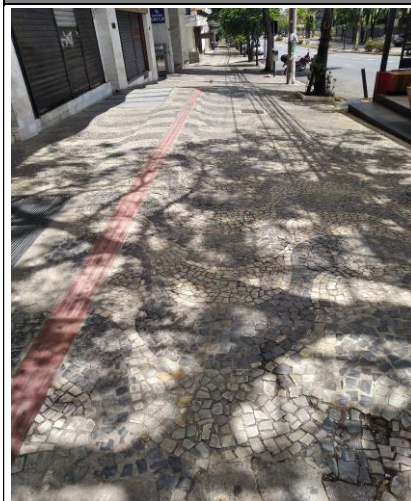
Foto Geral

| ID | Itens Avaliados | Respostas | Nota |
|---|---|---|---|
| P_5 | Condições Gerais do Piso e meio-fio da calçada ? | Ótimo(a) | 10 |
| P_16 | Classificação geral da calçada pelo pesquisador. | Ótimo(a) | 10 |
