# Lote 4 - Rota: Contorno

| Diagnóstico da Calçada | Qualidade do Serviço | |
| Endereço: Av.Contorno, 9 | 70 | C |

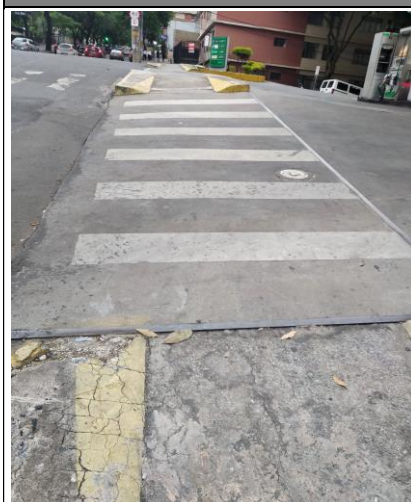
## Foto Geral

| ID | Itens Avaliados | Respostas | Nota |
|---|---|---|---|
| P_16 | Classificação geral da calçada pelo pesquisador. | Regular | 5 |

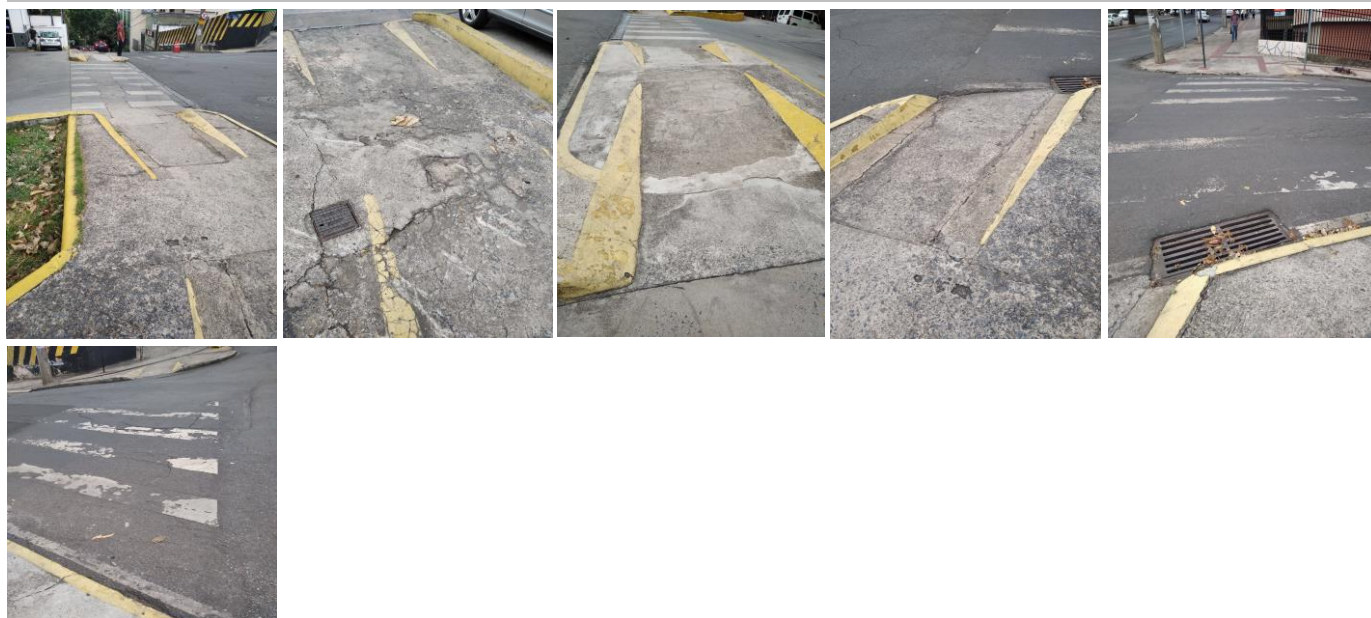
## Fotos Complementares - Detalhes do Passeio

| ID | Itens Avaliados | Respostas | Nota |
|---|---|---|---|
| P_4 | Existência de Buracos ? | Poucos | 5 |
| P_5 | Condições Gerais do Piso e meio-fio da calçada ? | Regular | 5 |
| P_6 | Presença de desníveis ? | Leve | 7 |
